AUV「ごんどう」の潜航調査で発生した”fault”の原因及び対策[†]

Probable causes for the most frequently occurring faults, and the solutions, for AUV *Gondou* surveys[†]

This report describes the probable causes of the most frequently occurring faults, and the solutions, for the future of safe operation for the Autonomous Underwater Vehicle (AUV) surveys. The Japan Coast Guard started operation of the AUV *Gondou* in April 2013, and have experienced various kinds of “faults” during surveys, with abnormal situation for the status of vehicle documented.

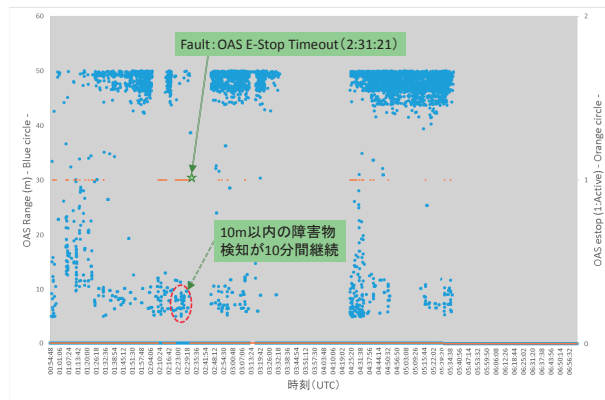
Fig. 1. OAS range (blue circle) and “OAS e-stop” feedback (orange circle) during the survey on 16th August 2013. The left vertical axis is the OAS range (m) and right vertical axis is “OAS e-stop” feedback (0 : normal status, 1 : “OAS e-stop” active). AUV kept to stop for 10 minutes by the “OAS e-stop” (red ellipse with a broken line). Green star shows the time when “OAS e-stop timeout” occurred (2 : 31 : 21).

図 1. 2013年8月16日のOASの取得値(青丸)と“OAS e-stop”のフィードバック(橙丸). 左の縦軸はOASの距離(m), 右の縦軸は“OAS e-stop”の状態(0:通常, 1:緊急停止)を示す. 赤破線の円は“OAS e-stop”が10分間継続した時間, 緑の星は“OAS e-stop timeout”のfaultが発生した時刻(2:31:21)に対応する.

いて緊急停止が多数発生した. 特に2:21から2:31にかけて緊急停止が10分間継続したため2:31:21にOAS E-Stop Timeoutのfaultが発生した(Fig. 1).

8月16日の潜航調査終了後、AUVのログファイルに記録されているOASデータを確認したところ、OASの前方に障害物を頻繁に検出していた(Fig. 1). 実際に障害物が存在する場合はOASに記録される障害物とOASとの間の距離は、AUVが障害物に近づくと徐々に短くなるはずだが、このときの記録ではそのような傾向が見られないことから、これらは障害物を検知しているのではなくOASのノイズと考えられる. これらのノイズはOASからの距離が45~50 mの間と5~10 mの間で多く発生していた. AUVが

緊急停止する際の AUV と障害物までの距離の設定値を 10 m としているため、連続的に発生した 5 ~ 10 m の OAS のノイズにより AUV は障害物が AUV 本体近傍に存在すると勘違いしてしまい OAS E-stop timeout の fault が発生した。

最終的には OAS センサー自体に問題があることが濃厚となり、製造メーカーによる調査・点検が行われた。最終的にセンサーの制御ソフトのファームウェアの更新を行ったところ問題は解消された。

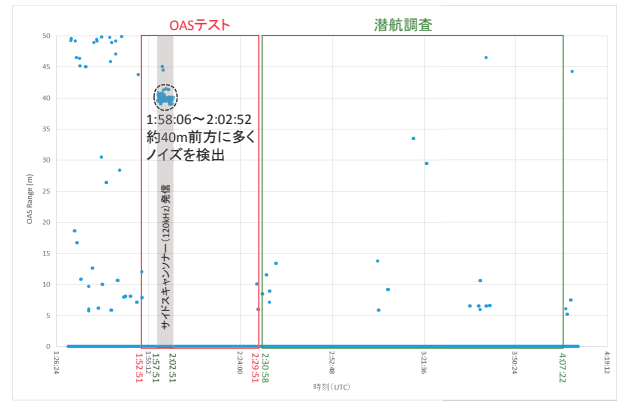
まずノイズの原因として、他の音響機器による音響的なノイズ及びスラスターの回転に伴う電気的なノイズが考えられたため、翌日の潜航調査の際に様々な音響機器を ON/OFF にし、また、スラスターの回転数を変えてノイズの発生を調べるテストを実施した (Table 3)。テストでは水深 100 m の海域において半径 20 m の円を描くように航行した。その時の OAS の記録を Fig. 2 に示す。OAS テストの間 (Fig. 2 の赤枠内)、サイドスキャンソナー (120 kHz) を発信しているときに、AUV の前方 40 m 程度の距離に多くノイズを検出していたことからサイドスキャンソナーが原因と考えた。しかしその後水深 100 m から潜航を行い、海底からの高度 100 m において速度 1.5 m/s でマルチビーム音響測深機及びサイドスキャンソナーを使用して調査を行っている間 (Fig. 2 の緑枠内) においては、OAS がノイズを検出することがほとんど無かったため、サイドスキャンソナーが直接の原因であるとは考えにくい結果であった。またスラスターの回転数を変えてもノイズが増減することはなかったため、スラスターの回転に伴う電気的なノイズも原因とは考えにくかった。

Fig. 2. OAS range (blue circle) during the survey on 17th August 2013. Red and green boxes show the phase of the OAS test and phase of underwater survey, respectively. Gray area shows the period when the side scan sonar (120 kHz) was active. OAS detected some noises at the distance of 40 m ahead of the AUV (black broken circle).

図 2. 2013 年 8 月 17 日の OAS の取得値 (青丸)。赤枠は OAS テストを実施した時間、緑枠は潜航調査を実施した時間を示す。灰色の場所はサイドスキャンソナー (120 kHz) を作動させた時間に対応している。AUV の約 40 m 前方にノイズを検出している部分を黒破線の円で示す。

よりノイズが発生しているのではないかと考えた。そこで OAS センサーの周囲にゴムラバーを巻き振動を軽減したり、センサーの全面にテープを張り水流の影響をなくしたりしたがノイズは消えなかった。

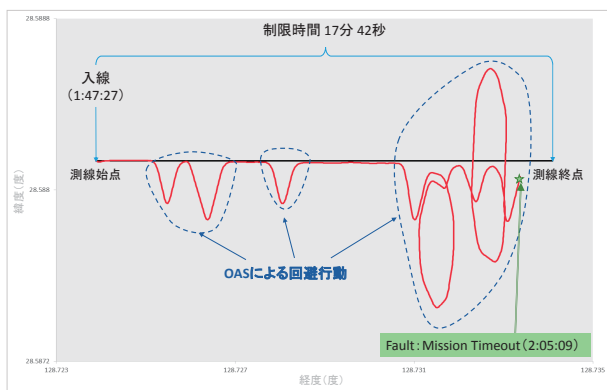
2013年8月16日のAUVによる潜航調査において、測線入線から出線の制限時間が17分42秒であるところ、AUVが測線上を航走せず蛇行を繰り返し、制限時間をオーバーしてMission Timeoutのfaultが発生した (Fig. 3)。

OASセンサーが前方10mから50mに障害物を検出するとAUVは障害物を回避する。その状況を何度も繰り返すことで、設定された制限時間

Fig. 3. Track line of the AUV survey from 1 : 47 : 27 to 2 : 05 : 09 on 16th August 2013 (red line) and the planned survey line (black line). The length of the survey line was 1,000 m and the cruising speed was 1.5 m/s. The time limit of the survey was 17min 42sec. Green star shows the position where “Mission Timeout” occurred.

図3. 2013年8月16日1:47:27から2:05:09のAUVの航跡(赤線)及び計画測線(黒線)。測線長は1,000m、速度は1.5m/s、計画測線の制限時間は17分42秒であった。緑の星印は“Mission timeout”の発生した場所を示す。

内に測線の調査を終了できずにMission Timeoutのfaultが発生した。OASセンサーが検出した障害物は、2.1.2同様、ノイズによるものであった。

2.1.3同様、OASセンサーのファームウェアの更新を行い障害物回避による問題は解消した。

そのほか、USBL音響測位によるAUV位置補正のオフセット送信後に起こるMission Timeoutのfaultについては、ミッションプランの各測線の制限時間を十分に考慮し、AUVが測線を航走中にはオフセットを送信しない等の注意が必要である。

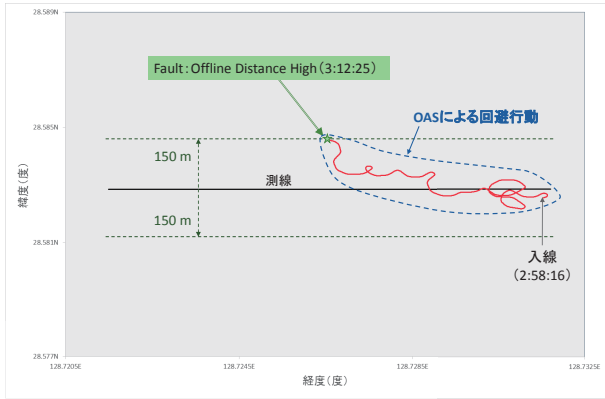
2013年8月16日2:58にAUVが2本目の測線に入線した後、AUVが測線上を航走せず旋回を繰り返し測線から離れていった。3:12には測線からの垂直距離が151mとなり、設定値150mより離れたためOffline distance Highのfaultが発生した (Fig. 4)。

2.2.2同様、OASセンサーのノイズによりAUVが回避行動をとり、測線から大きく離れたことが原因である。

Fig. 4. Track line of the AUV survey from 2 : 58 : 16 to 3 : 12 : 25 on 16th August 2013 (red line) and the planned survey line (black line). The length of the survey line was 1,000 m and the cruising speed was 1.5 m/s. Green broken lines show the “Max Offline Distance” lines. Green star shows the position where “Offline Distance High” occurred.

図4. 2013年8月16日2:58:16から3:12:25のAUVの航跡(赤線)及び計画測線(黒線). 測線長は1,000mで、速度は1.5m/s、緑の破線は“Max Offline Distance”の距離を示す. 緑の星印は“Offline Distance High”の発生した場所に対応する.

更新を行い障害物回避による問題は解消した.

そのほか、USBL音響測位による位置補正のオフセット送信時に起こる Offline Distance High の fault については2.2.3同様、AUVが測線を航走中にはオフセットを送信しない等の注意が必要である.

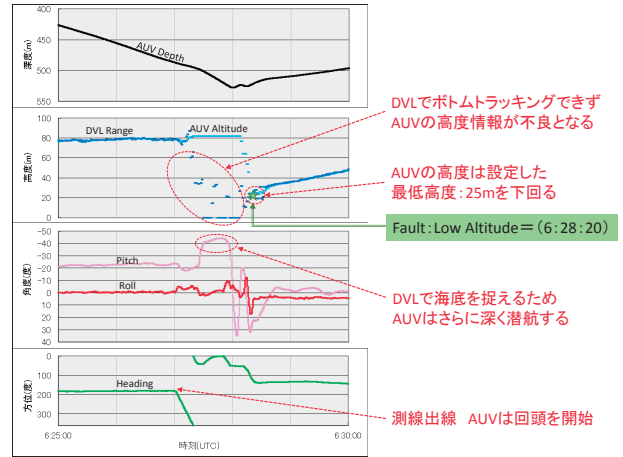
Fig. 5. Vertical positions and attitudes of the AUV during the survey from 6 : 25 : 00 to 6 : 30 : 00 on 12th September 2013. Black, light blue, blue, pink, red, and green lines show the values of depth, altitude, DVL range, pitch, roll, and heading, respectively. Green star shows the time when “Low Altitude” occurred (6 : 28 : 20).

図5. 2013年9月12日6:25:00から6:30:00のAUVの各種データの取得値(深度:黒線, 高度:水色線, DVLレンジ:青線, ピッチ:桃色線, ロール:赤線, ヘディング:緑線). 緑の星印は“Low Altitude”の発生した時刻(6:28:20)を示す.

22.5 m となり、6:28にLow Altitudeのfaultが発生した(Fig. 5).

海底地形が急峻な調査海域ではAUVの回頭時にAUVの姿勢によっては対地航行速度測定器(DVL:Doppler Velocity Log)によるボトムトラッキングができないときがあり高度情報が不良となる. そのときAUVは海底を捉えるため大きくピッチを下げ海底に近づく方向に潜航した結果、海底に近づき過ぎてLow Altitudeのfaultが発生したものと考えられる(Fig. 5). Fig. 6にイメージ図を示す. 高度約80mの状態のAUVが、急勾配(水平距離10.3m, 垂直距離4.7m, 勾配45.6%)の場所で約180度の変針をした際(Fig. 6(a))に船体が右舷側に傾き、DVL(最高レンジ:~110m)のレンジをオーバーして海底を捉えることができず海底を見失った(Fig. 6(b)). AUVは海底を捉えるため船首を下げ(ピッチ角:-45度)

海底地形が急峻な調査海域においては，極力回頭を避けるような測線を計画することが一番であるが，回頭の行程において，急な回頭を避け緩やかな角度で回るように AUV が通過する点を何点

か追加する，または AUV の高度設定を高くする等の対策が有効である。

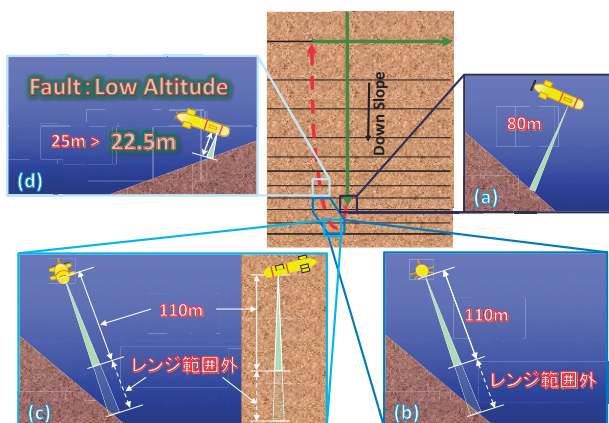
Fig. 6. Schematic images of the AUV survey during which “Low Altitude” occurred. Green line shows a planned survey line and red broken line shows a transit line. (a) At the end of the survey line, AUV altitude was ~ 80 m. (b) During the transit line, the DVL was not able to detect the seafloor due to the maximum detectable range (~ 110 m). (c) AUV started to descend for detection of the seafloor by the DVL. (d) Although the DVL detected the seafloor, the altitude of the AUV was 22.5 m which was smaller than “Min Altitude” value of 25 m. Then “Low Altitude” occurred.

図 6. AUV による調査中に “Low Altitude” が発生したときのイメージ図。緑線は測線，赤破線は回航中の測線をそれぞれ示す。(a) 測線を出線時に AUV の高度は 80 m であった。(b) 回航時，DVL の取得可能レンジを超えたため海底を捉えることができなくなった。(c) DVL が海底を捉えるために AUV が潜航を開始した。(d) DVL が海底を捉えたときには DVL の取得値は 22.5 m となっており，“Min Altitude” の限界値 (25 m) を下回っていたため “Low Altitude” が発生した。

潜航状態をとった (Fig. 6 (c))。その後 DVL が海底を捉えたところ，既に AUV が海底に近づき過ぎており高度が 22.5 m となっていた (Fig. 6 (d)) ため，Min Altitude の設定値 25 m 以下となり Low Altitude の fault が発生した。

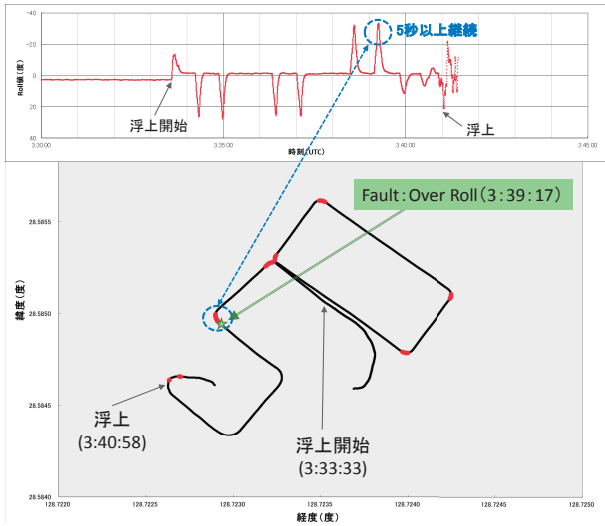
2013 年 8 月 16 日の AUV による潜航調査において，海面への浮上中の変針時にロール値が ± 20 度以上となり，3:39 には -20 度以上が 5 秒以上継続し設定値を超えたため，Over Roll の fault が発生した (Fig. 7)。

当 fault は AUV が海面に浮上する間に発生しており，特に浮上開始直後に多く発生していることから，AUV が浮上姿勢に変わり（ピッチを大きく上げる），かつ旋回のために変針した際に AUV の姿勢が不安定となり，バランスの制御に時間を要した結果 Over Roll の fault が発生したと考えられる。AUV には正の浮力が働いているため，潜航（下降）スピードに比べ浮上（上昇）スピードが速いことが姿勢の不安定さの要因の一つと考えられ，浮上開始時に当 fault が多発する理由であると考えられる。

Fig. 7. AUV position during ascent from 3 : 33 : 33 to 3 : 40 : 58 on 16th August 2013. The position where the roll value was over ± 20 degrees is colored with red. The position where the roll value was over ± 20 degrees for more than 5 sec is outlined with blue broken line. Green star shows the position where “Over Roll” occurred. Time series of roll values during ascent is shown in upper box.

図7. 2013年8月16日3:33:33から3:40:58のAUV浮上時の航跡(黒線), ロール値 ± 20 度以上のAUVの航跡(赤線), ロール値 ± 20 度以上で5秒以上継続した部分(青破線), 緑の星印は“Over Roll”の発生した場所に対応する. 上部にAUVのロール値を示す.

の継続時間も概ね10数秒であることから, Over Rollのfaultの設定値をロール値: ± 20 度以上, 継続時間:20秒以上で設定したところ, 当faultは発生しなくなった.

また潜航中におけるAUVの適正な姿勢を保つためにAUV内のバランスウェイト等の配置を調整することも有効と考えられる.

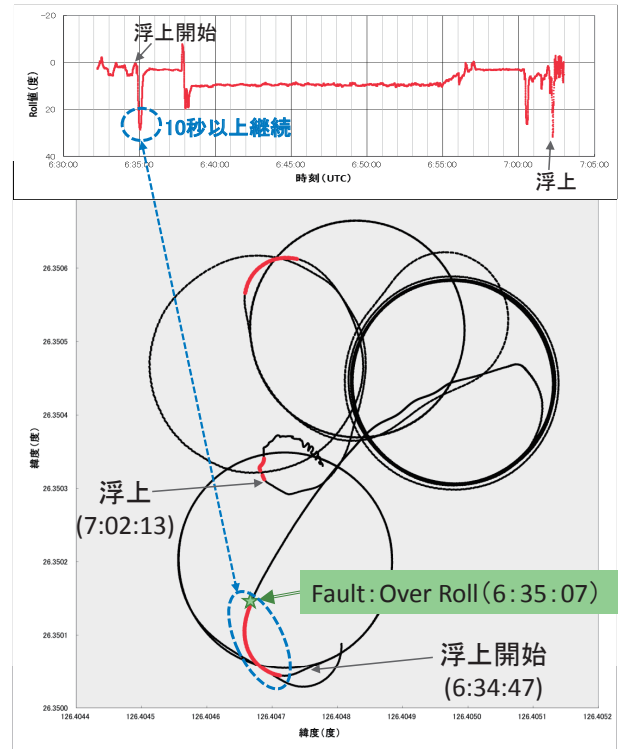
その後，2014 年 6 月 26 日の AUV による潜航調査において，設定値をロール値： ± 20 度以上，継続時間：10 秒以上に変更した際も海面への浮上時において Over Roll の fault が発生した (Fig. 8)。

Fig. 8. AUV position during ascent from 6 : 34 : 47 to 7 : 02 : 13 on 16th August 2014. The position where the roll value was more than ± 20 degrees is colored with red. The position where the roll value was over ± 20 degrees for more than 5 seconds is outlined with blue broken line. Green star shows the position where “Over Roll” occurred. Time series of roll values during ascent is shown in upper box.

図8. 2014年6月26日6:34:47から7:02:13のAUV浮上時の航跡(黒線), ロール値 ± 20 度以上のAUVの航跡(赤線), ロール値 ± 20 度以上で10秒以上継続(青破線), 緑の星印は“Over Roll”の発生した場所を示す. 上部には, AUVのロール値の時系列を示す.
