航路障害物調査

災害対応水路測量班

Obstruction surveys in damaged ports

Hydrographic Survey Team responding to Disasters

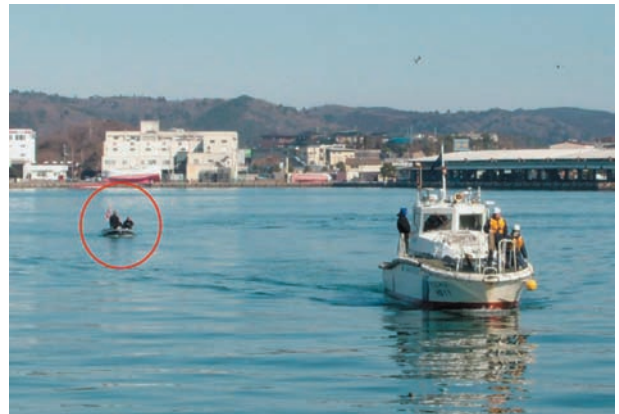
写真1 ゴムボートによる海上自衛隊の見張り。手前は測量船「拓洋」搭載艇 (仙台塩釜港)。

Photo 1 Support of the members of the Maritime Self-Defense Force (MSDF) minesweeper. They aboard the rubber boat follows "Jinbei", one of onboard crafts of the S/V Takuyo, watching for obstructions in water (in Sendai-Shiogama Port).

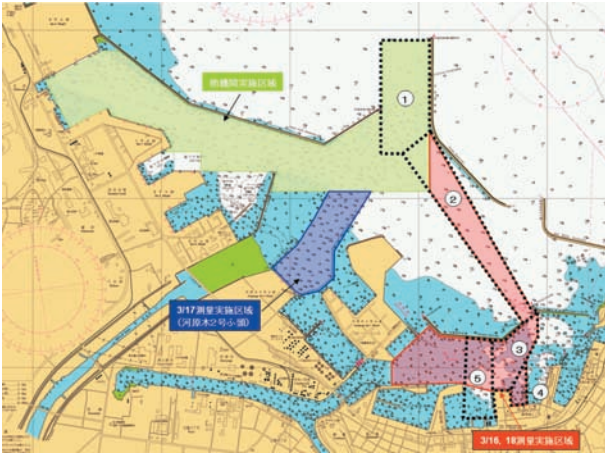
図2 八戸港調査区域（指示図）。

Fig.2 Map of the survey areas (planned) in Hachinohe port, including the five areas that the S/V Shoyo was initially instructed to survey as of 14 March.

3月14日08:50に横浜防災基地を出港した。回航中の14日18:30、「昭洋」の調査港湾が八戸港と決まった。調査海域は八戸港口の中央防波堤突端から港奥のB・C岸壁に至る①から⑤の5つの区域が指定された (Fig. 2)。

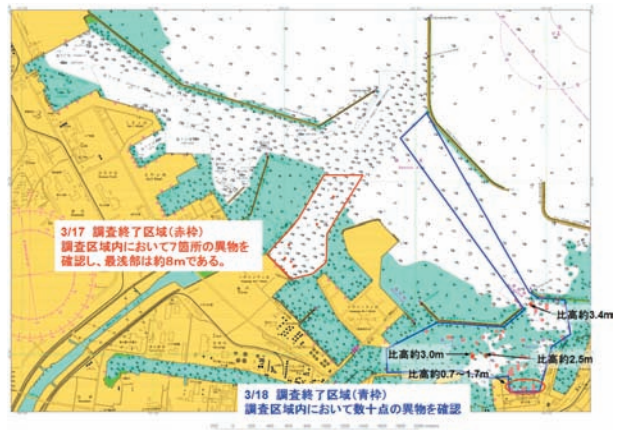
図3 八戸港調査実施区域と異物の位置。
Fig.3 Map of the area surveyed in Hachinohe port and the locations of detected obstructions (red dots).

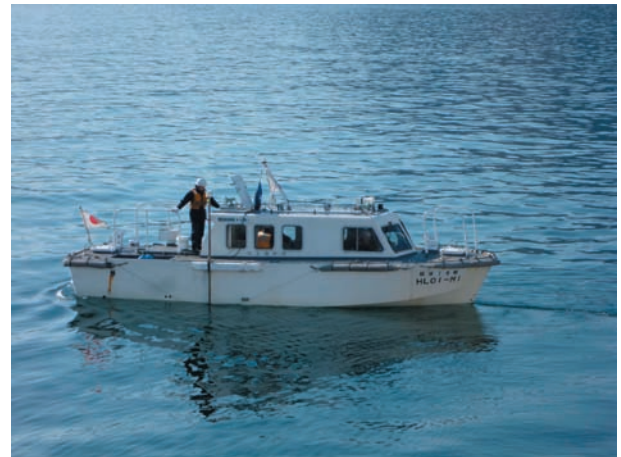
写真3 釜石港(搭載艇)調査。
Photo 3 S/V Shoyo onboard craft carrying out the obstruction survey in Kamaishi port.

艇によって行う計画とした(Photo 3, Fig. 9)。前回と同様に津波警報・注意報が発令された際の即応体制を維持しながら調査を行った。

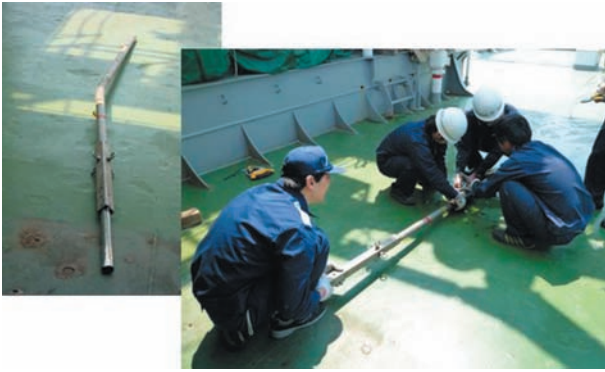
写真4 ポール屈曲・修理.

Photo 4 Sonar-mounting pole that got bent, straightened again.

調査においては、途中、風速20 m/s以上の荒天により半日待機したり、GPS受信機の故障や動揺センサーが突然不安定となるなどの機器の不具合が発生したり、また、センサー取り付けポールが浮遊物等によって破損(屈曲)し、急遽パイプの修理(Photo 4)をするなど、トラブル等に

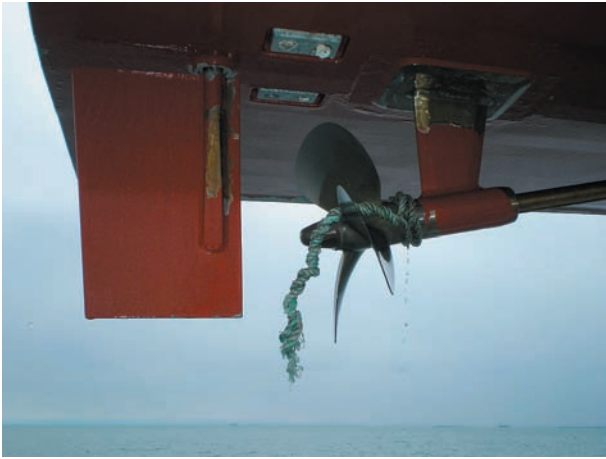
写真5 「じんべい」の推進器に絡まったロープ。
Photo 5 Rope tangled in propeller of the onboard craft, *Jinbei*.

17日は、10:00に「じんべい」を降下させ、塩釜区高遠島から水島に至る航路における障害物調査を実施した。10:50に「じんべい」は、水島北側海域で絡索したが、索の端末を自力切断し、11:40に帰船することができた。船首楼甲板まで揚収後、絡索の除去を行った(Photos 5 and 6)。午後は、13:09に「じんべい」を降下させ、午

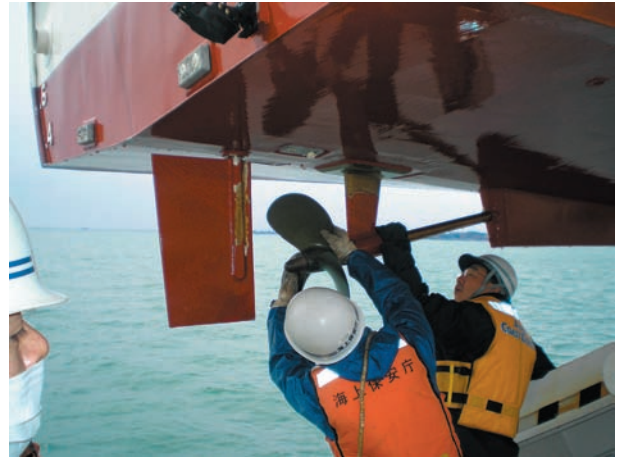
写真6 乗組員による絡索除去。
Photo 6 Crew removing a tangled rope.

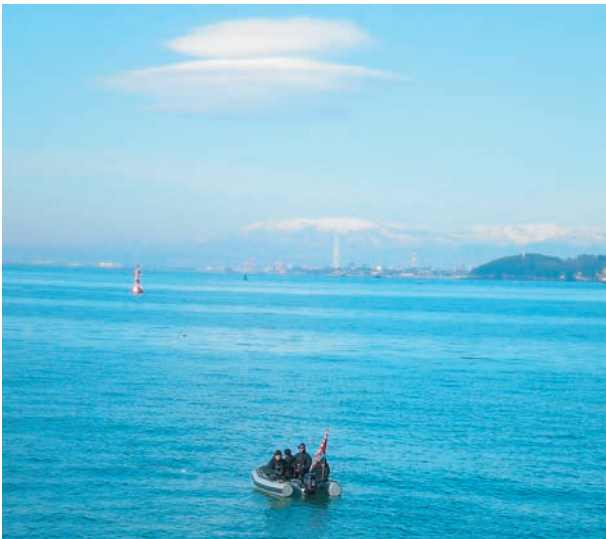
写真7 「じんべい」の下架に合わせゴムボートで待機する自衛隊掃海艇の隊員。
Photo 7 Team of the MSDF minesweeper on the rubber boat, waiting for *Jinbei* to get ready for survey.

18日は08:30に「じんべい」を降下させ、海上自衛隊掃海艇のゴムボートと会合し、「じんべい」に潜水士1名が乗船した上で (Photos 7 and 8), 09:30から「じんべい」による塩釜区高遠島から水島に至る航路中央部におけるサイドスキャンソナーを用いた調査を開始した。海上自衛隊掃海艇のゴムボート3艇は、併走しつつ、航路の浮遊物の確認作業を行った。このような体制をとっても、09:50に「じんべい」は絡索したが、

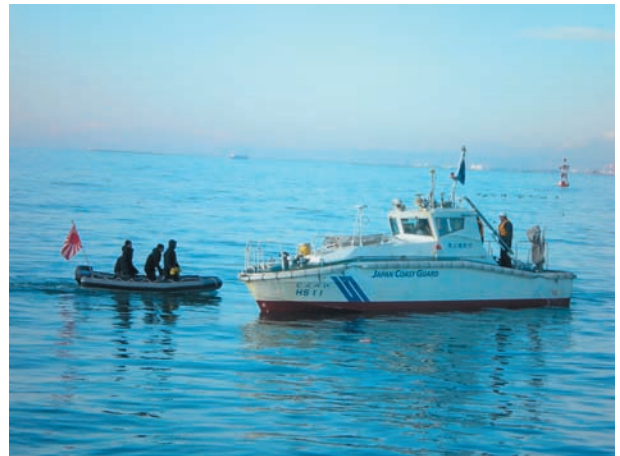
写真8 「じんべい」と会合する掃海艇ゴムボート、潜水士を乗船させる。
Photo 8 Rubber boat of the MSDF minesweeper and *Jinbei*, when a diver of the MSDF was to move onto *Jinbei*.

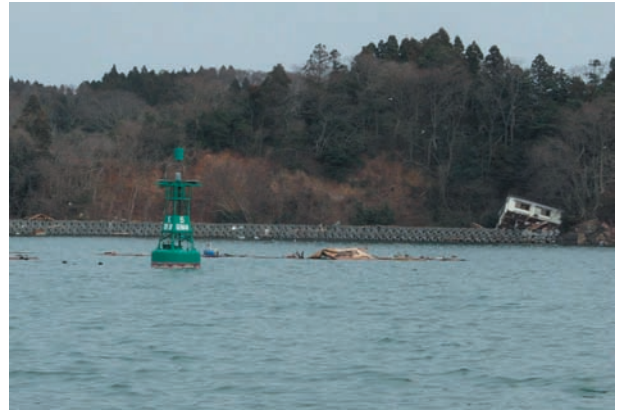
写真10 気仙沼港西航路口付近の護岸付近まで流された航路ブイと筏。

Photo 10 A route buoy and wrecks of raft carried away to near the entrance of the west route to Kesennuma port.

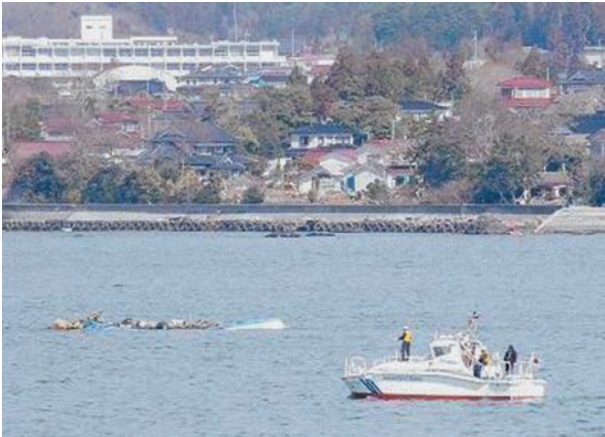
写真 12 気仙沼港西航路口付近で流された筏を避けながら航路障害物調査を行う「じんべい」。
Photo 12 *Jinbei* conducting the obstruction survey around the western entrance of Kesenuma Bay, keeping clear of debris in the water.

23日についても、前日と同様に湾口から浦の浜漁港西方付近の海域で行った。午後はサイドスキャンソナーによる補・再測を行い、予定された調査は14:40に終了した（Photos 12 and 13, Fig. 8）。

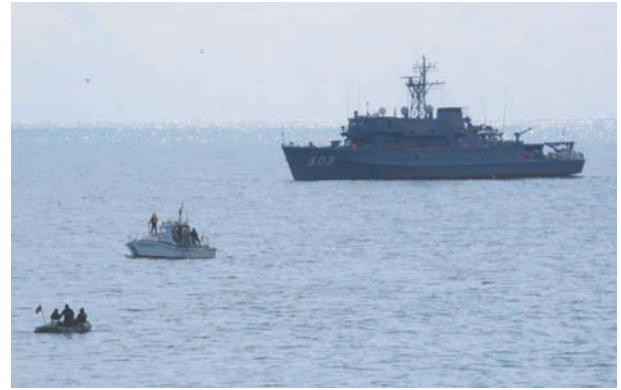
写真 13 気仙沼港西航路口付近で航路障害物調査を行う「じんべい」。遠景は掃海艇、手前は浮遊物調査を兼ね「じんべい」を支援する掃海艇ゴムボート。

Photo 13 *Jinbei* conducting the obstruction survey with the support of a rubber boat of the MSDF minesweeper around the west entrance of Kesenuma Bay. The large vessel behind is the minesweeper of the MSDF.

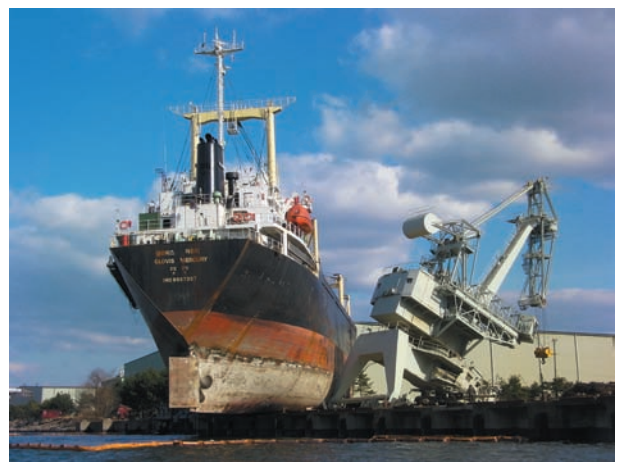
写真 15 岸壁に乗り上げた貨物船。

3月16日は09:00から搭載艇による調査を開始した。午前班は09:00から14:50まで音響測深機(PDR 8000)による測深作業を実施し、45個の異物を発見した。搭載艇から見た港の防波堤は歯が欠けた状態であり、岸壁の上には約5,700 tの外国籍の貨物船が乗り上げ鎮座していた(Photo 15)。また、岸壁周辺では、岸壁の上屋、タンク、荷役用大型クレーン等の荷役施設はことごとく変形、損壊し、津波の恐ろしさを垣間見た。15:58、午後班がサイドスキャンソナーによる調査を開始する直前に、宮城海上保安部から「仙台港内でガソリンが流出していることから退避せよ」との連絡があった。そのため、急遽調査を中止し、搭載艇を揚収すると共に港外に退避した。

Photo 15 Cargo ship stranded on the quay.

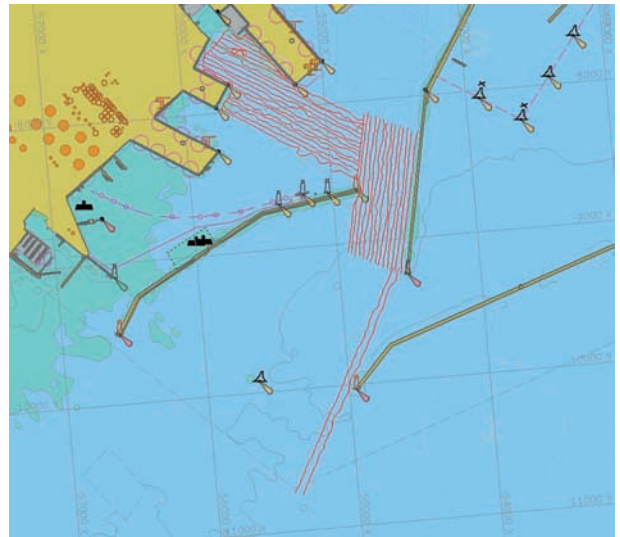
図 13 小名浜港における 3 月 26 日のインターフェロメトリ測深機を用いた調査の測線 (「明洋」搭載艇)。

Fig. 13 Track lines for the interferometric sonar survey in Onahama port on 26 March (S/V Meiyō onboard craft).

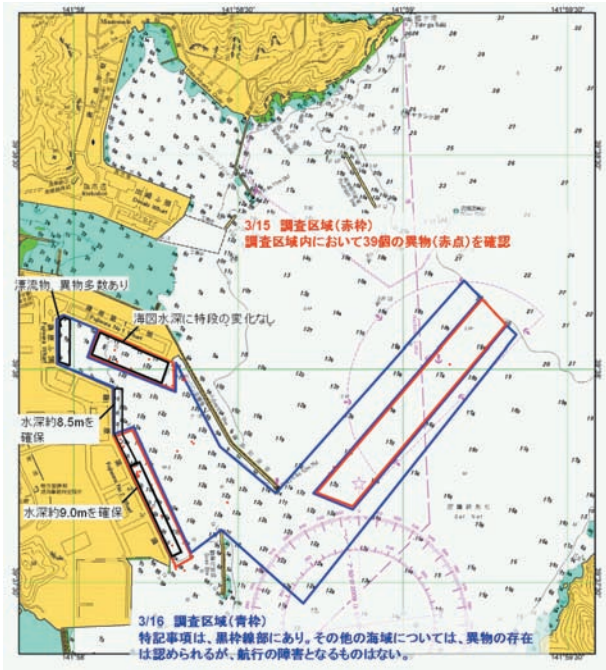
図 21 宮古港調査報告.

Fig. 21 Preliminary report on the obstruction survey in Miyako port.

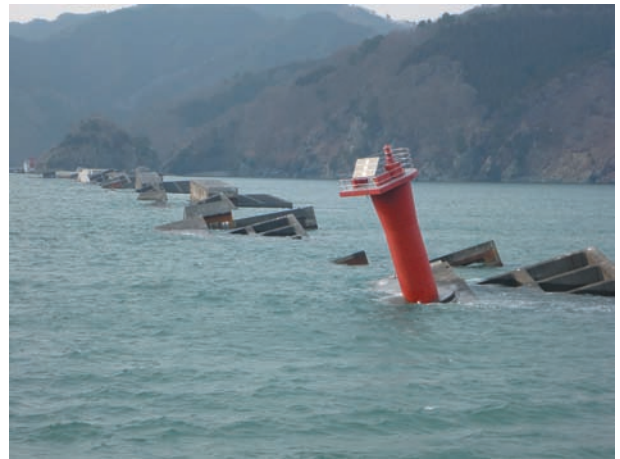
写真 22 倒壊した釜石湾口防波堤。

あったが、防波堤は大きく波打ち倒壊していた。港内では、大型クレーンが倒壊し、大型台船や数千トンはあるタンカーが岸壁に乗揚げ、また、沿岸付近の建物は津波により破壊され多くの瓦礫が散乱しているなど目に余る惨状であった (Photos 22-24)。

Photo 22 Destroyed breakwater at the mouth of Kamaishi Bay.

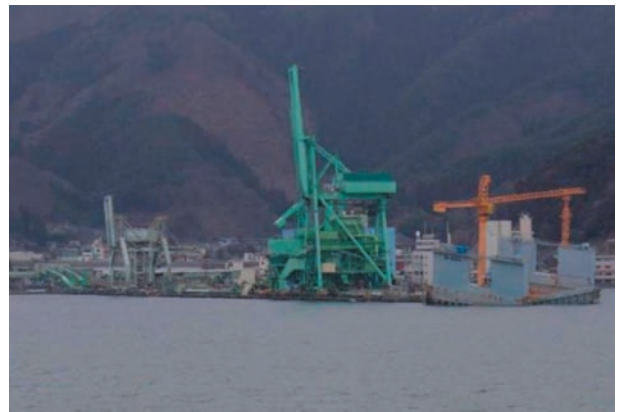
写真 23 倒壊したクレーン及び乗揚げた台船。

Photo 23 Collapsed crane and stranded pontoon (Kamaishi port).

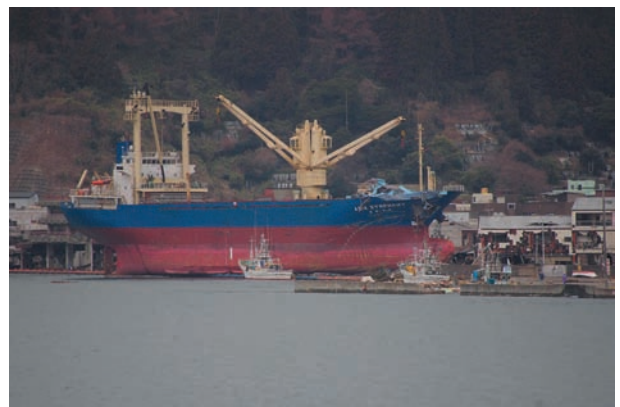
写真 24 乗揚げた大型貨物船。

Photo 24 Large cargo ship stranded (Kamaishi port).

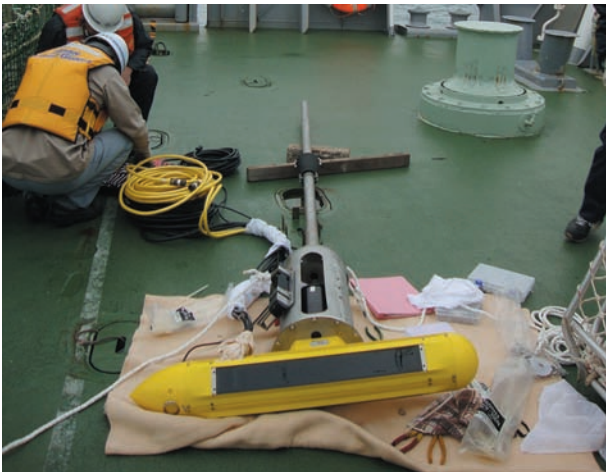
写真 26 C3D-LPM 送受波器。
Photo 26 C3D-LPM sonar head.
